GES DENETİM / EKSPERTİZ RAPORU

# Burdur Yayla GES — Burdur Yayla GES-1

Kapsamlı Ekspertiz • Yazıova Enerji Yatırım A.Ş.

RAPOR NO  
UFK-DEN-2026-014

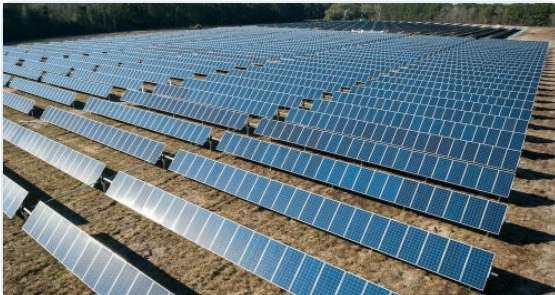
| MUAYENE KONUSU | SONUÇ | NOT |
|---|---|---|
| Bitki örtüsü kaynaklı gölgelenme riski | Orta | Doğu çit hattında ot boyu 40 cm; ilk sıra sabah gölgesi riski. [Fot. 6.1] |

**Fotoğraf 6.1** — Bitki örtüsü kaynaklı gölgelenme riski  
Doğu çit hattında ot boyu 40 cm; ilk sıra sabah gölgesi riski.

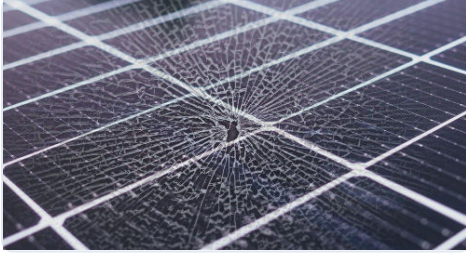
| MUAYENE KONUSU | SONUÇ | NOT |
|---|---|---|
| Cam kırığı / çatlak modül kontrolü [IEC 62446-1 §5.2] | Kötü | PB-01 Panel 4: Temmuz'da değiştirilen modülde yeniden cam kırığı. [Fot. 7.1] |

**Fotoğraf 7.1** — Cam kırığı / çatlak modül kontrolü  
PB-01 Panel 4: Temmuz'da değiştirilen modülde yeniden cam kırığı.

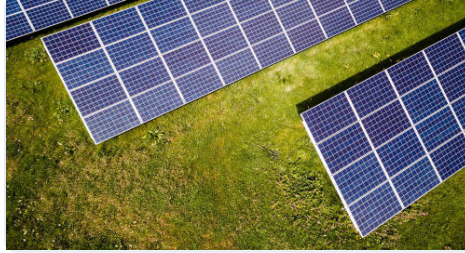
| MUAYENE KONUSU | SONUÇ | NOT |
|---|---|---|
| Kirlilik seviyesi (toz, kuş pisliği, polen) | Orta | Güney sıralarda toz birikimi; son yıkamadan bu yana 41 gün. [Fot. 7.2] |

**Fotoğraf 7.2** — Kirlilik seviyesi (toz, kuş pisliği, polen)  
Güney sıralarda toz birikimi; son yıkamadan bu yana 41 gün.

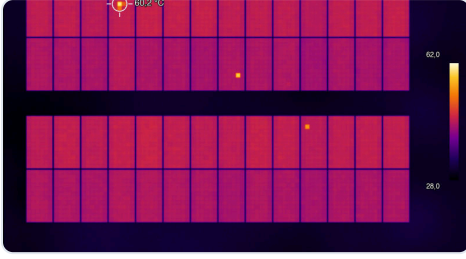
| MUAYENE KONUSU | SONUÇ | NOT |
|---|---|---|
| Hotspot kontrolü [IEC 62446-3] | Kötü | PB-01 bloğunda 2 modülde hotspot (Panel 8, Panel 19). [Fot. 8.1] |

**Fotoğraf 8.1** — Hotspot kontrolü  
PB-01 bloğunda 2 modüle hotspot (Panel 8, Panel 19).

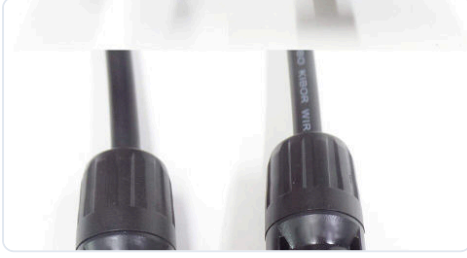
| MUAYENE KONUSU | SONUÇ | NOT |
|---|---|---|
| MC4 konnektör uyumu ve sıklığı (çapraz marka kontrolü) | Kritik | INV-07 MPPT-04 girişinde farklı marka MC4 eşleşmesi; termal görüntüde 41 °C fark. [Fot. 10.1] |

**Fotoğraf 10.1** — MC4 konektör uyumu ve sıklığı (çapraz marka kontrolü)  
INV-07 MPPT-04 girişinde farklı marka MC4 eşleşmesi;  
termal görüntüde 41 °C fark.

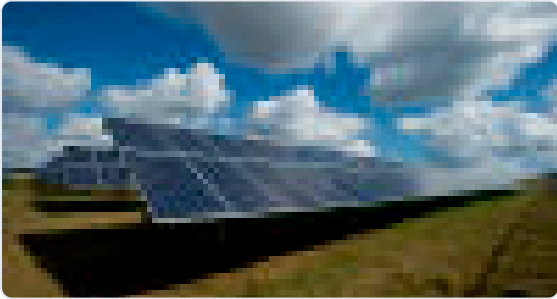
Son yıkamadan bu yana 41 gün. Kirli sıralarda dize akımı temiz sıralara göre %4 düşük.

**Fotoğraf B-02.1** — Güney sıralarda toz birikimi

**Düzeltilici Öneri:** Yıkama Ekim ilk haftasına alınmalı.

| DÜZELTİCİ İŞ | ŞİDDET | SORUMLU | SON TARİH | DURUM |
|---|---|---|---|---|
| Güney sıraların yıkaması | Orta | Firma (Hakan Öztürk) | 02 Ekim 2026 | <b>Kapatıldı</b> |
