GES DENETİM / EKSPERTİZ RAPORU

# Burdur Yayla GES — Burdur Yayla GES-1

Kapsamlı Ekspertiz • Yazıova Enerji Yatırım A.Ş.

RAPOR NO  
UFK-DEN-2026-014

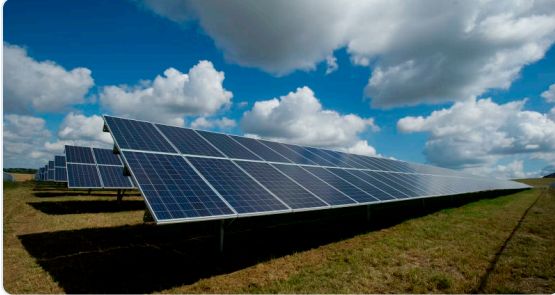
**Fotoğraf 9.1** — Taşıyıcı konstrüksiyon korozyon durumu

| MUAYENE KONUSU | SONUÇ | NOT |
|---|---|---|
| Taşıyıcı konstrüksiyon korozyon durumu | İyi | [Fot. 9.1] |
